Erweiterte Kurzbewertung

Gutachten-Nr.: 25-0434-1-HGV

Erweiterte Kurzbewertung **Gutachten-Nr. 25-0434-1-HGV**

Amtliches Kennzeichen	ohne
Eigner	Volmermotors-Classic-Cars Borsiring 53 31319 Sehnde
Fahrzeughersteller	Jaguar
Fahrzeugtyp	XK 140
Aufbau	offen 2-türig
Fahrzeug-Ident-Nummer	812559
Erstzulassung	01.07.1957
Motor	6-Zylinder-Reihe (Otto)
Hubraum	3.417 ccm
Leistung	140 kW
Getriebe	Schaltgetriebe
Farbe	schwarz-uni 2-Schicht
Laufleistung	40.732 mls (abgelesen am 24.03.2025)
nächste Hauptuntersuchung	fällig
Vorbesitzer	unbekannt
Bereifung	6,5 / 6,5 / 6,5 / 6,5 mm Profiltiefe
Reifengröße vorn	185/80 R16 88W (6.00 R16 88W)
Reifengröße hinten	185/80 R16 88W (6.00 R16 88W)
Reifenalter vorn und hinten	
Reifenhersteller	Michelin Pilot X
Allgemeinzustand	gepflegt

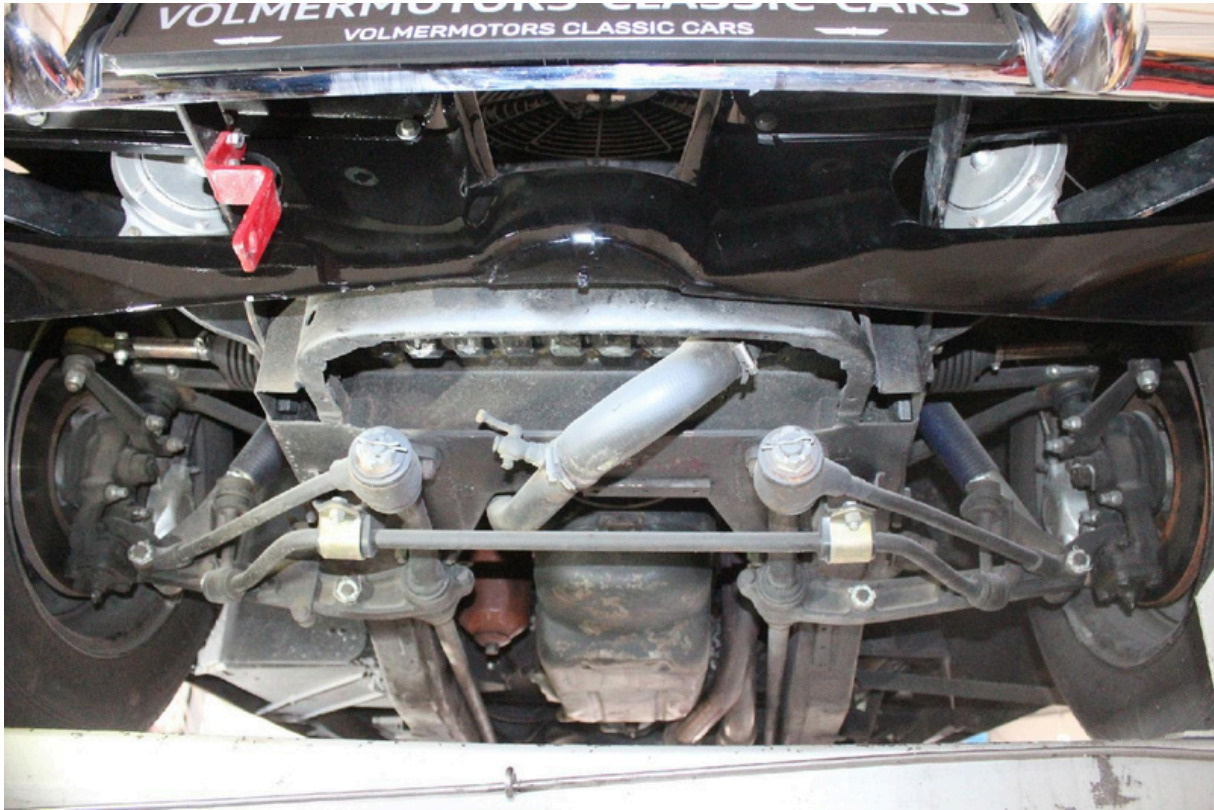
Bild 5: Übersicht Fahrzeugunterseite vorn

Der Unterboden wurde instandgesetzt. Verformungen im Bereich der Bodengruppe, des Abschlussbleches und des Frontbleches sind nicht erkennbar.

Fahrzeugrahmen, Frontblech, Abschlussblech und Bodengruppe befinden sich in einem guten Zustand. An Unterboden und Rahmenlängsträger sind Gebrauchsspuren und oberflächlicher Farbnebel, Farbstaub vorhanden.

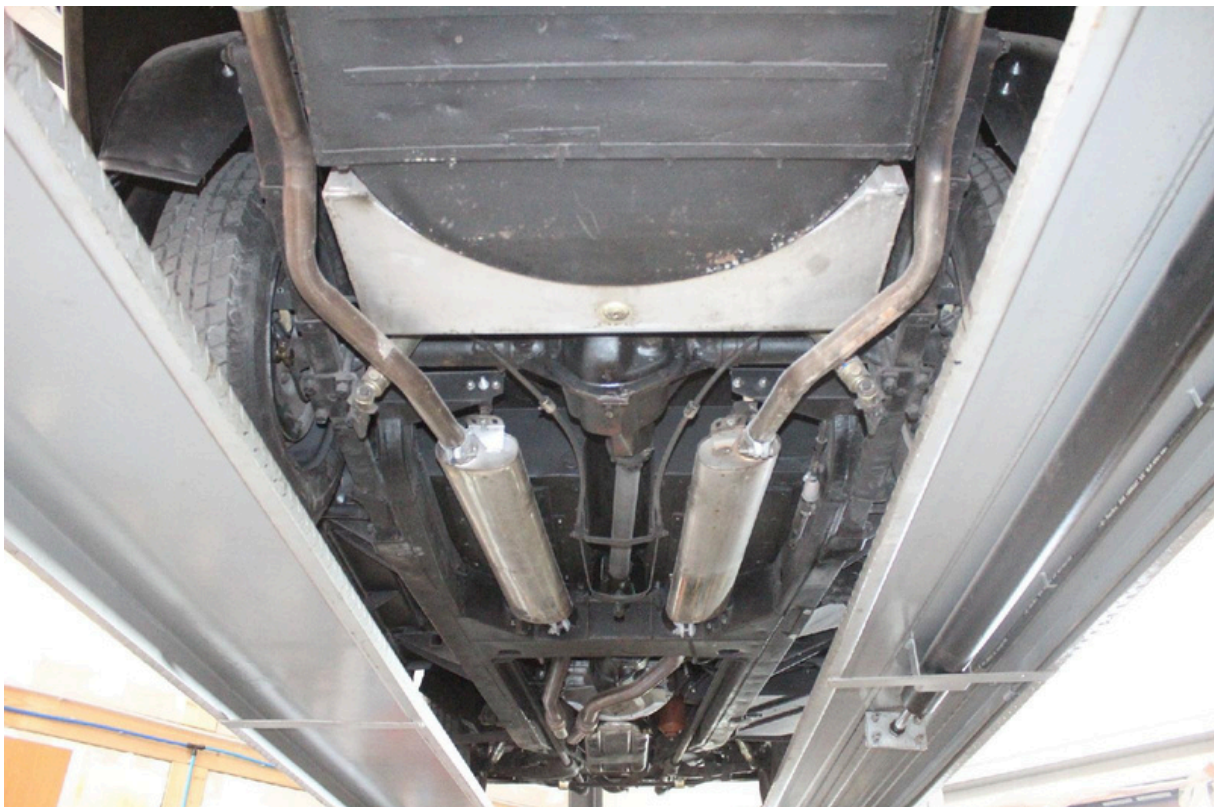
Bild 6: Übersicht Bodengruppe von hinten

Der Unterboden und der Fahrzeugrahmen sind schwarz lackiert und wurden stellenweise mit Unterbodenschutz und Hohlraumkonservierer behandelt.

Ein Rahmenschaden wurde nicht festgestellt.
