Bautagesbericht

Projekt: BuildAssist. Baustelle      Datum: 2026-07-30      Uhrzeit: 14:31:20

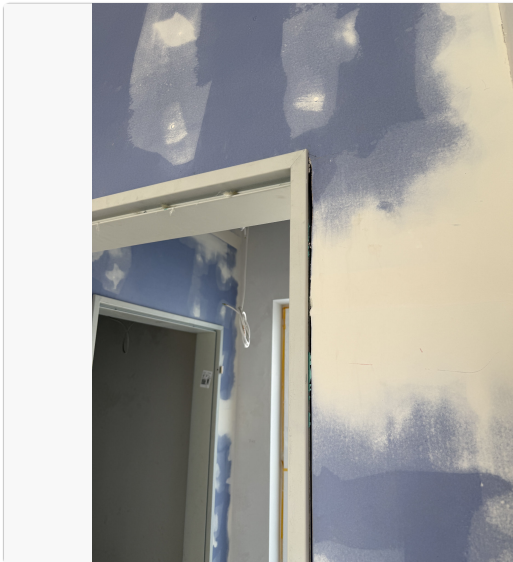
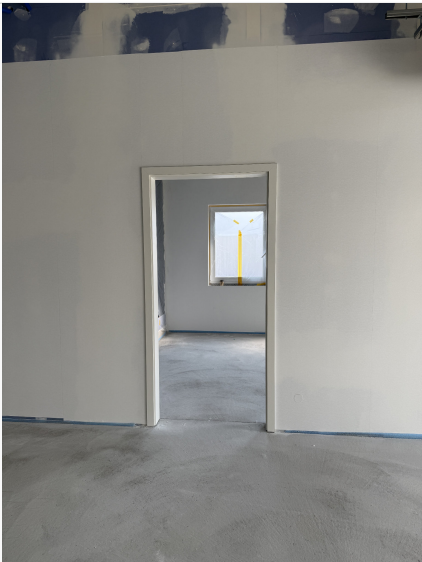
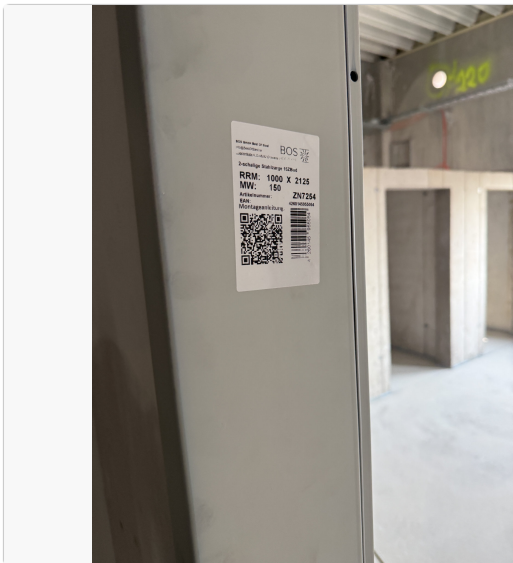
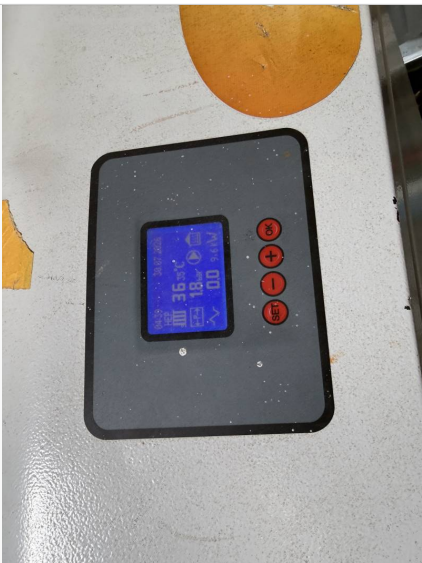
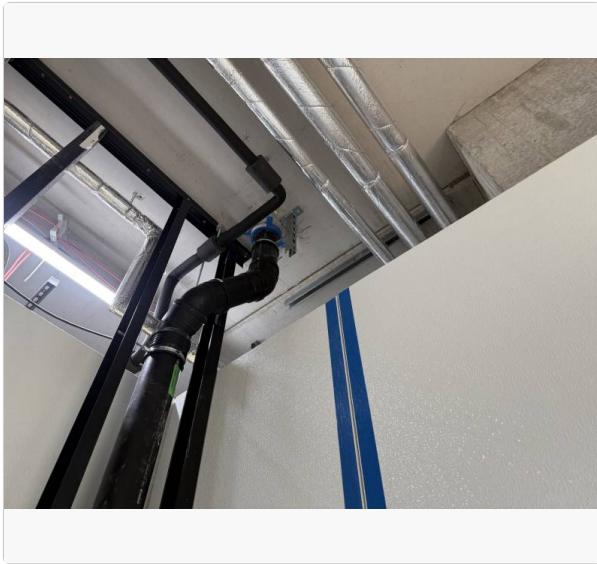
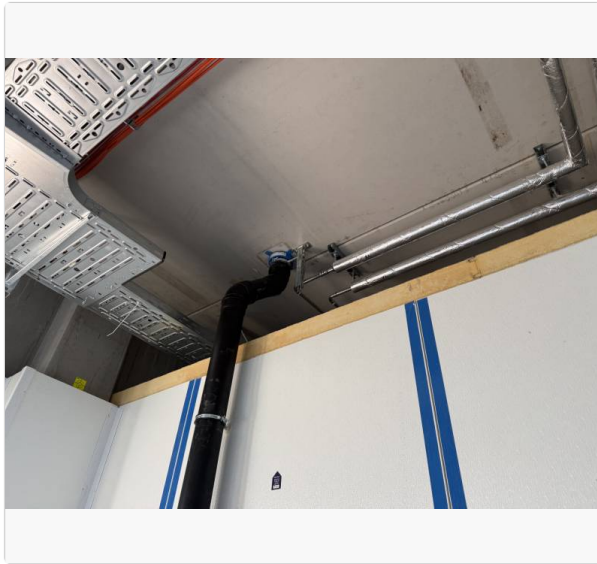
- Ein deutlicher Spalt ist zwischen der montierten Türzarge und der angrenzenden Trockenbauwand erkennbar, was auf eine unzureichende oder unvollständige Anbindung hindeutet und eine fachgerechte Verfugung gemäß DIN 18350 (Trockenbauarbeiten) und DIN 18366 (Maler- und Lackierarbeiten) erfordert.
- Die Qualität der vorhandenen Spachtelung der Trockenbauwände erscheint stellenweise unzureichend für eine Endbeschichtung und erfordert möglicherweise weitere Spachtelgänge bis zur Qualitätsstufe Q2 oder Q3 gemäß DIN 18350 (Trockenbauarbeiten), um eine plane und rissfreie Oberfläche zu gewährleisten.
