# Bautagesbericht

Projekt: Fleischerei

Datum: 2025-12-01 Zeit: 13:30:23

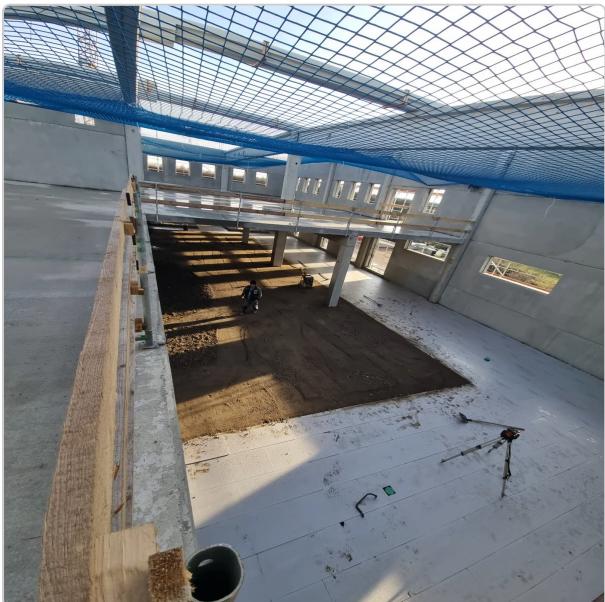
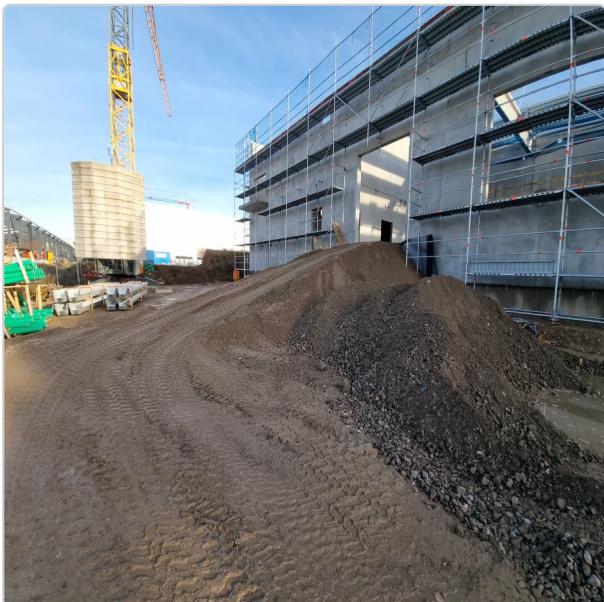
## Fotos

- Herstellung einer Rampe mit Erdmaterial außerhalb des Gebäudes.
- Vorbereitungsarbeiten für die Bodenplatte im Innenbereich des Gebäudes sind im Gange.
- Einbringen und Verteilen von Erdmaterial im Bereich der zukünftigen Bodenplatte.
- Einbringen einer Sauberkeitsschicht aus Dämmmaterial (vermutlich XPS) in Teilbereichen.
- Montage eines temporären Geländers an einer Öffnung im Obergeschoss.

- Installation eines Schutznetzes unterhalb des Hallendachs.

- Die Ebenheit des eingebrachten Erdmaterials für die Bodenplatte ist nicht erkennbar. DIN 18202 könnte relevant sein.
- Die Ausführung der Rampe lässt keine Aussage über die Einhaltung von Lastannahmen zu.
- Der Schutz des Dämmmaterials vor Beschädigung durch Bauarbeiten ist nicht erkennbar.
