Structures originales

Diversité, systèmes et technologies

Galerie pour l'atelier Ohho, Bienne

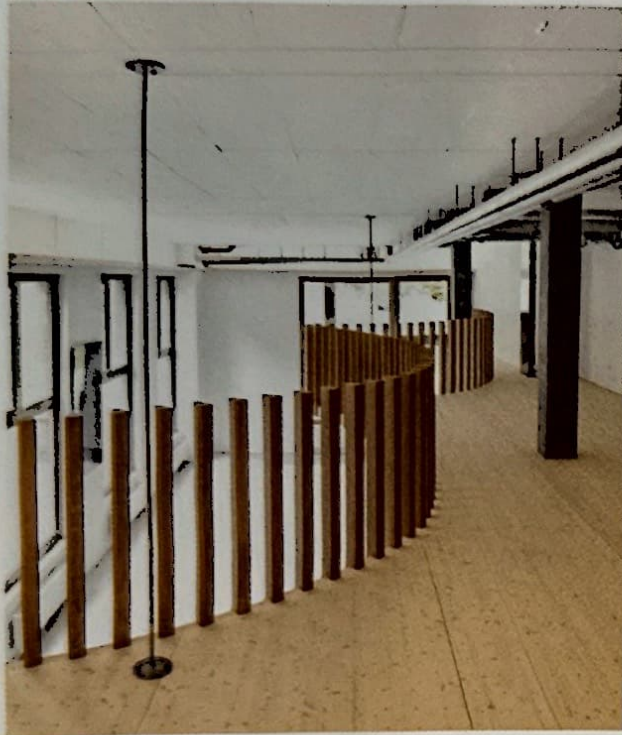
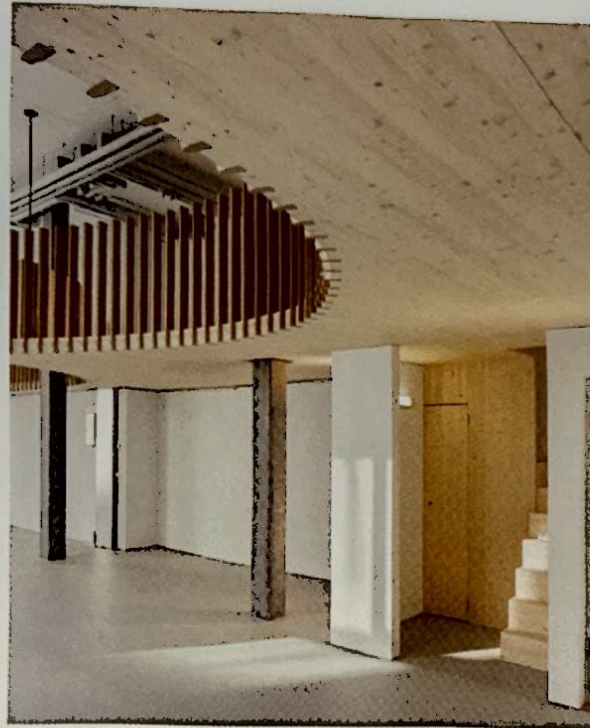
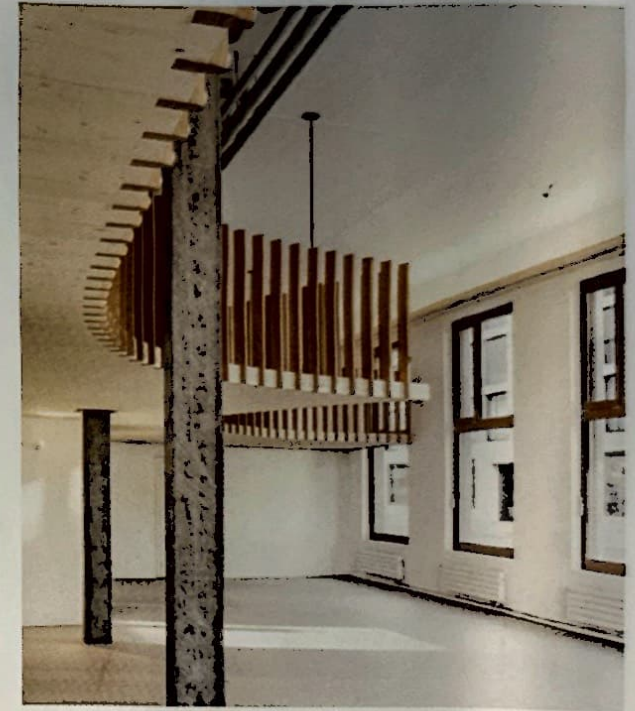
Le besoin d'espace supplémentaire de l'atelier commun d'un photographe et d'un compositeur a débouché sur la réalisation d'une galerie originale, aux courbes prononcées. L'objectif était d'obtenir un espace libre et fluide comportant des hauteurs de pièces agréables, mais la géométrie des lieux ne permettait pas d'insérer des colonnes et des poutrelles. Les panneaux classiques de contreplaqué offraient une solution efficace pour

répondre aux exigences de charges supplémentaires envisagées, mais l'assemblage de plusieurs pièces préfabriquées, le renfort nécessaire au niveau des joints et les délais de livraison ont amené les architectes à développer une structure de soutien de surface différente. Ainsi, deux séries de double panneaux massifs, collés et vissés entre eux sur toute leur surface à la manière d'un contreplaqué prennent appuis le long des murs et

sont suspendus à seulement deux tiges métalliques qui libèrent un maximum de surface.

Lieu Bienne (BE) Réalisation 2019 Maître d'ouvrage Christian Henking, Bienne Architecte Verve Architekten, Bienne Ingénieur bois Josef Kolb AG, Bienne Entreprises bois Sidler Holzbau AG, Pieterlen Bois mis en œuvre épicéa et sapin Type Contreplaqué monté sur place par collage à la presse à vis de plusieurs couches de panneaux de bois massif Traitement Lasure mate de protection UV
